Säkerhetsrisker med äldre hissar

Hissförbundets rapport om säkerhetsrisker
med svenska hissar samt åtgärdsförslag

Version: 1.0 – september 2020

Framtagen av: Hissförbundet – Kansli hos Teknikföretagens Branschgrupper AB

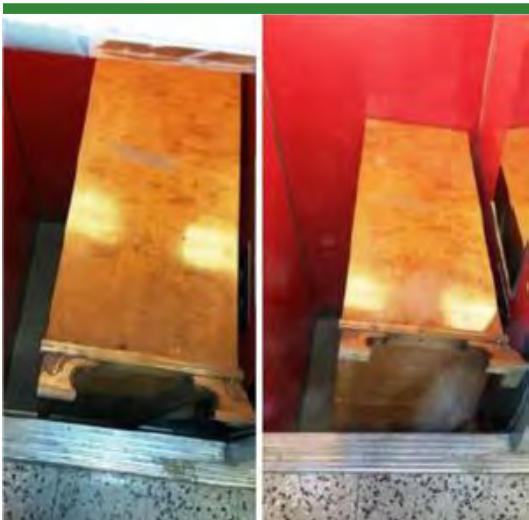
Bild 2 visar en hiss utan skydd i korgöppningen som använts för att flytta en möbel som fastnar mot kanten av schaktet. Om en person hade befunnit sig i hissen tillsammans med möbeln hade det varit stor risk för personen att klämma sig mycket allvarligt.

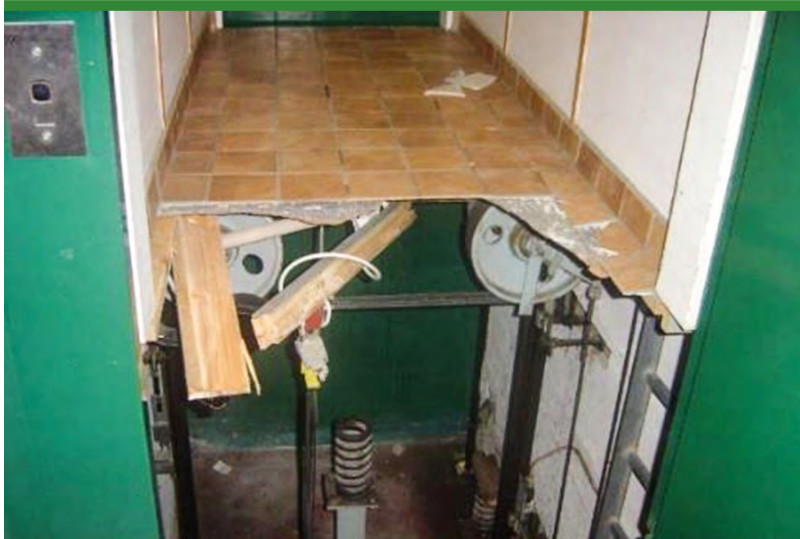
Bild 3 visar en hiss i ett flerbostadshus som saknar skydd i korgöppningen som använts för att flytta däck till vindsförrådet på sjunde våningen i fastigheten. Under körningen hakade däcken i en av schaktdörrarna och halva golvet i hiss-korgen slets upp. När hiss-företaget kom till platsen fungerade hissen fortfarande trots skadan. Om någon person hade befunnit sig i hissen tillsammans med däcken hade det funnits risk för personen att ramla ur korgen och ner i hiss-schaktet. Eftersom hissen fungerade trots skadan var det även risk att personer skulle kunna gå in i hissen på sjunde våningen och falla ner i hiss-schaktet. Detta är ett mycket allvarligt exempel som illustrerar riskerna med att inte ha skydd i korgöppningen även på hissar i bostadshus.

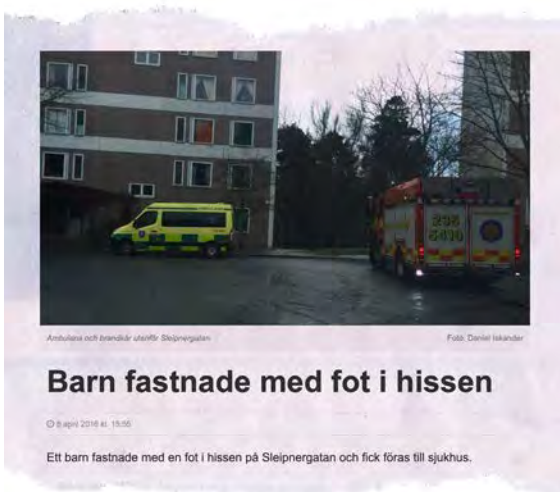
Bild 4. 2016 fastnade ett barn med foten i en hiss som saknade skydd i korgöppningen. Barnet hade satt sin fot för nära schaktdörrarna och fastnade när hissen åkte uppåt. Barnets fot drogs ned och klämdes mellan hissens framkant och dörrarna.

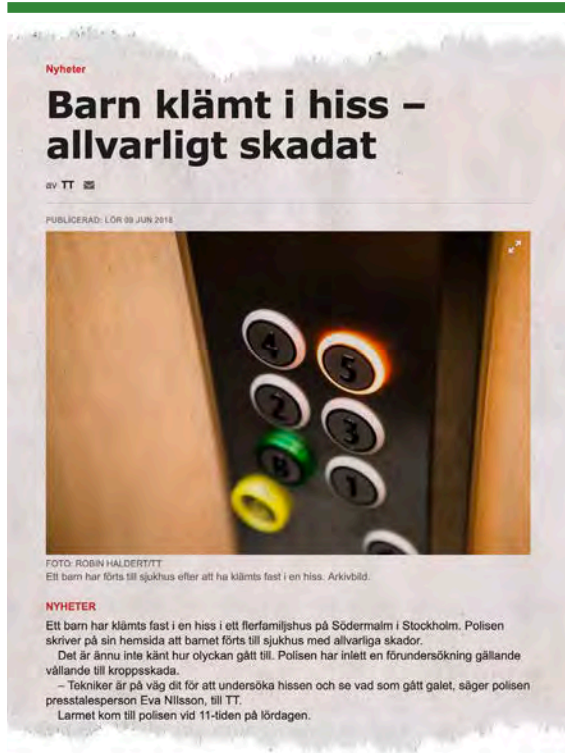
Bild 7. I juni 2018 skadades ett barn mycket allvarligt i en hiss på Södermalm. Barnet klämdes mellan hissens korggrind och schaktdörr till våningsplanet. När hissen satts i rörelse drogs barnet med så kraftigt att grindens övre del spårade ur. Olyckan ledde till att Boverket gick ut med en varning till fastighetsägare om säkerhetsriskerna med denna typ av hiss.²¹

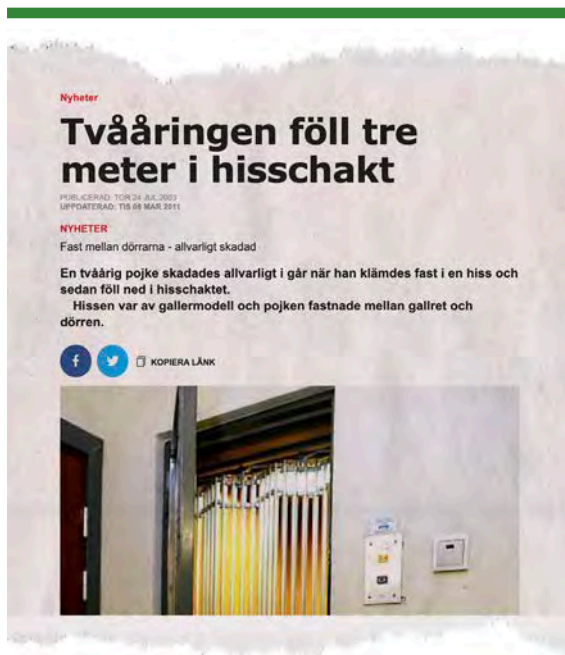
Bild 8. År 2003 skadades ett tvåårigt barn i Göteborg allvarligt när det föll flera meter ned i schaktet under hissen i ett äldre bostadshus. Barnet hade hamnat i utrymmet mellan hissens gallergrind och våningsdörr, klämdes och föll sedan ned när en person på femte våningen tryckte upp hissen.

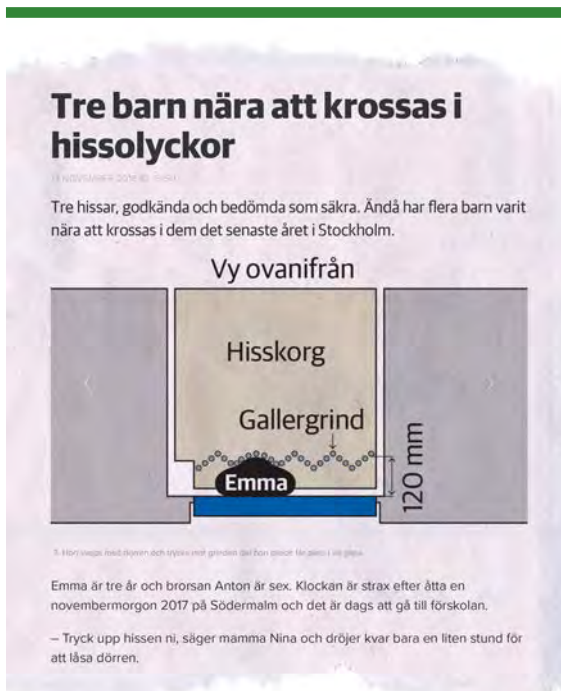
Bild 9. 2017 klämades ett treårigt barn på Södermalm när den handikappanpassade hissdörren stänger automatiskt och sveper med barnet mellan dörren och gallergrinden. När någon på en nedre våning kallar på hissen börjar korgen att åka och drar ned barnet som kilas fast mellan schaktväggen och hisskorgen. Enligt utredningsrapporten med sådan kraft att korggrindens övre del trycktes in mot korgen, grindkontakten gick delvis sönder, kretsen bröts och hissen stannade. Dörren gick inte att öppna och barnet fick befrias av räddningstjänsten.

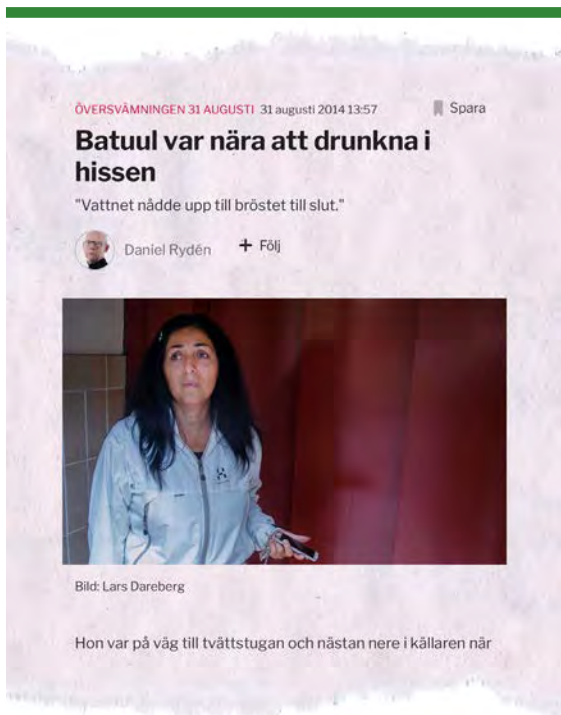
Bild 10. I Malmö var en kvinna nära att drunkna i hiss i samband med översvämningarna 2014. Hissen, som saknade nödtelefon, började fyllas med vatten. Kvinnan som befann sig i hissen kunde ha drunknat om hon inte lyckats sparka upp hissdörrarna.

**Se appendix, bild 10** för ett olycksfallsexempel där nödtelefon saknades.
